PLANO MUNICIPAL DE REDUÇÃO DE RISCOS - PMRR

ESTANCIA HIDROMINERAL POÁ

CARLOS ALBERTO DE SOUSA

**Poá – SP
2012**

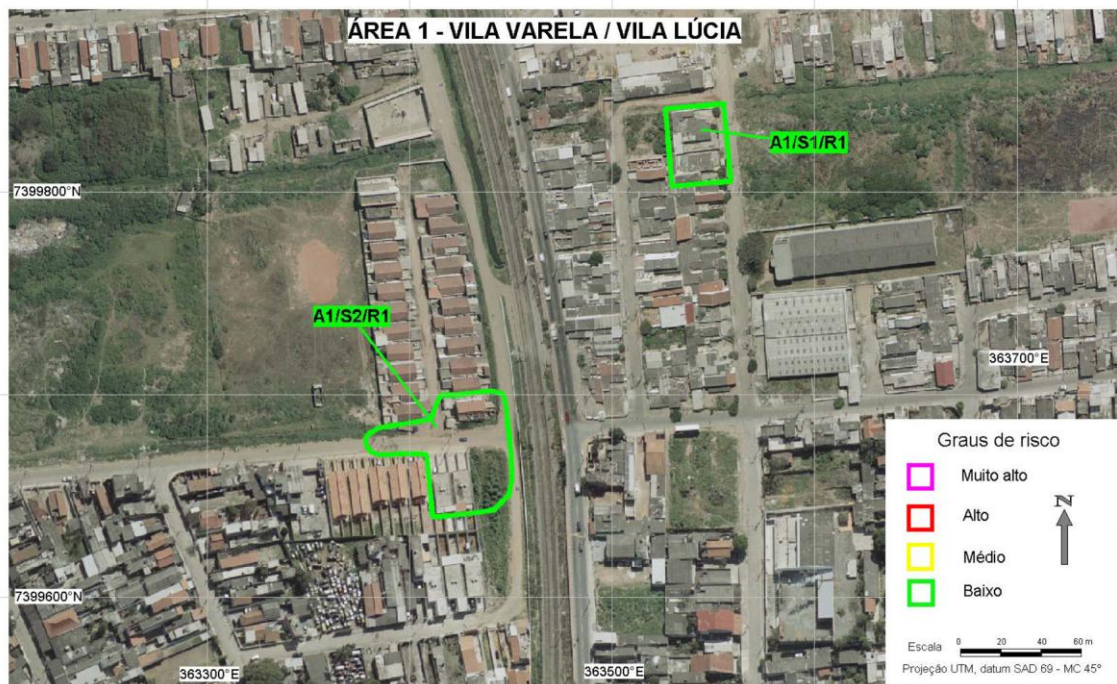
Vila Varela/Vila Lúcia - Esta área possui 2 setores de risco à inundação em margem de córrego, com grau de risco baixo, totalizando 8 moradias ameaçadas.

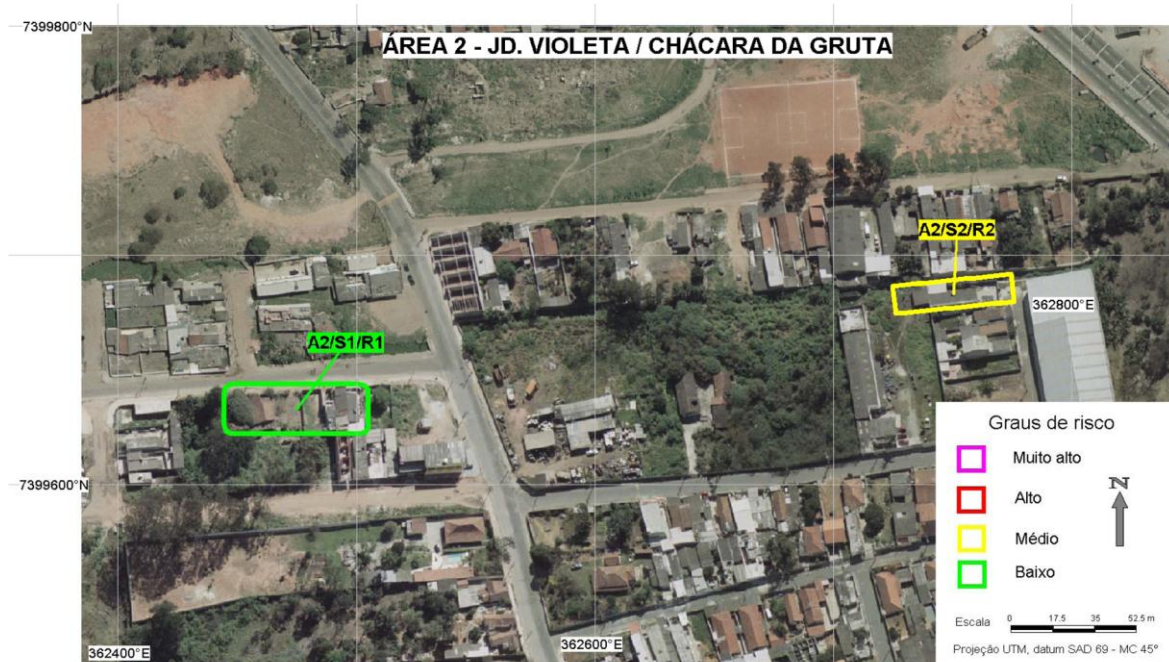
Jd. Violeta/Chácara da Gruta - Esta área possui 2 setores de risco à inundação em margem de córrego, dos quais um setor apresenta grau de risco baixo, com 5 moradias ameaçadas e outro setor com grau risco médio, com 1 moradia ameaçada.

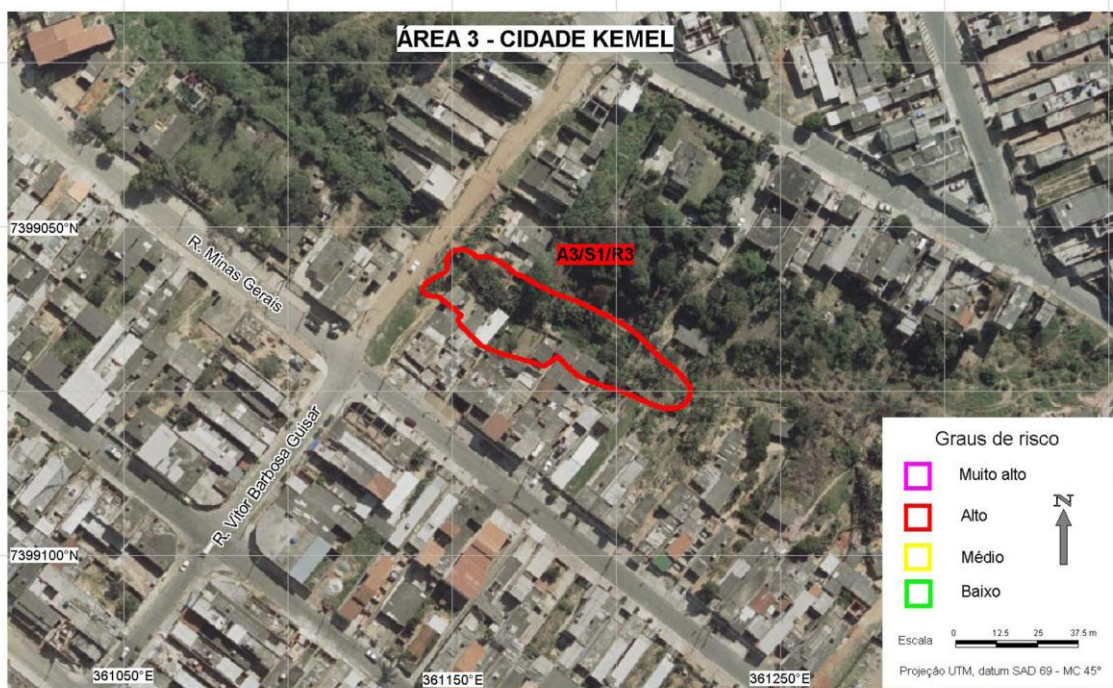
Cidade Kemmel - Possui 1 setor de risco à inundação em margem de córrego com grau de risco alto, com 10 moradias ameaçadas

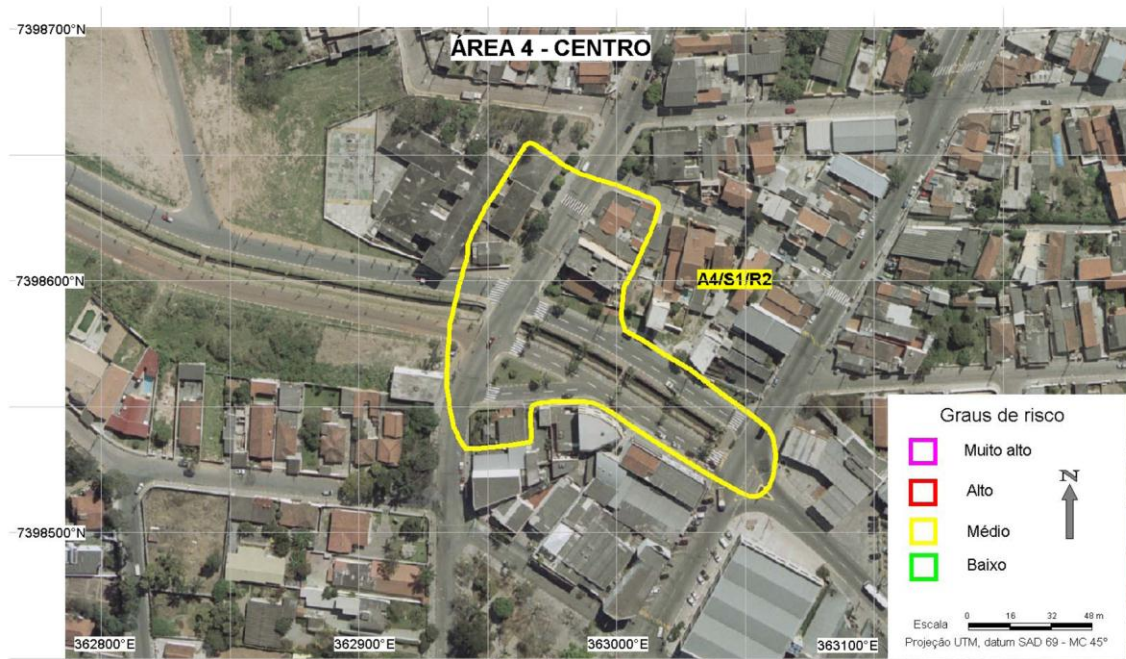
CENTRO - Possui 1 setor de risco à inundação em margem de córrego com grau de risco médio, com 9 moradias ameaçadas.

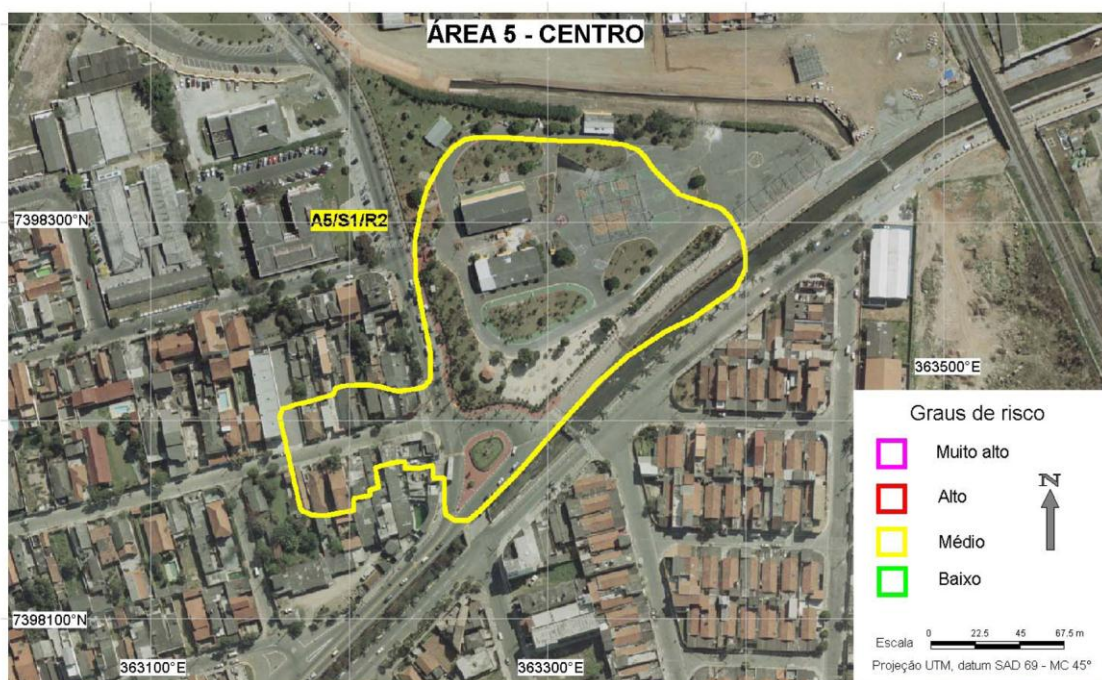
CENTRO - Possui 1 setor de risco à inundação em margem de córrego com grau de risco médio, com 17 moradias ameaçadas.

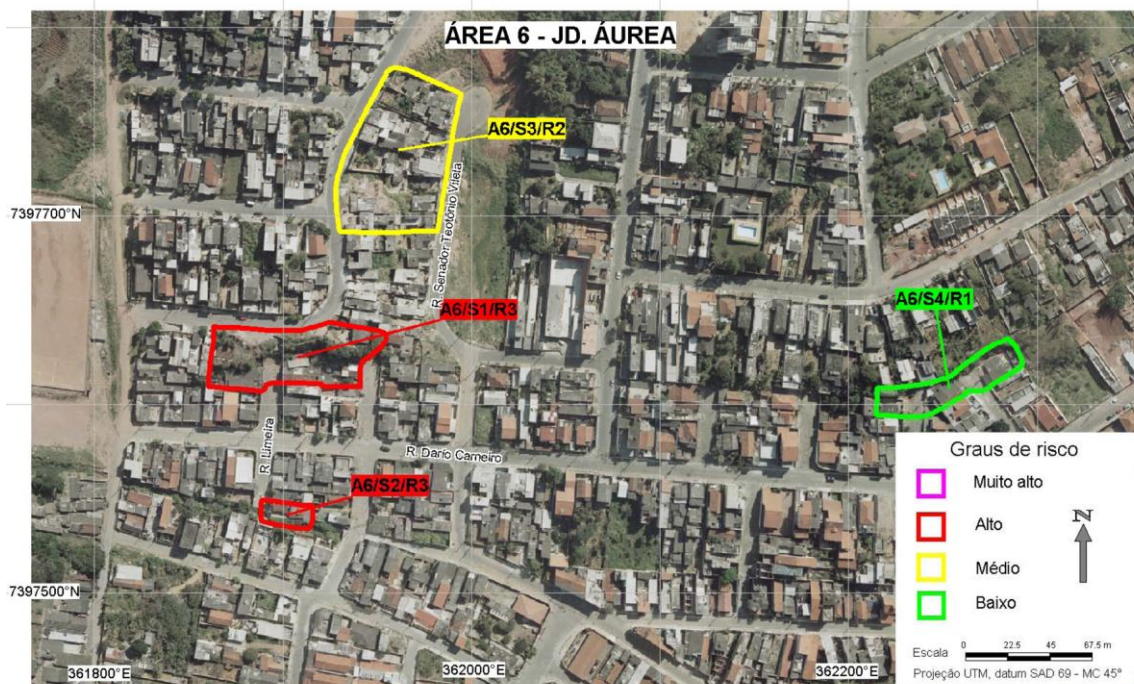
Esta área tem 4 setores de risco, três deles de escorregamento em encosta, dos quais um setor tem grau de risco baixo, um setor tem grau de **risco médio**, e outro setor com grau de **risco alto**, e um setor de risco de inundação em margem de córrego com grau de **risco alto**.

No setor arriscado ao processo de escorregamento, há 6 moradias ameaçadas.

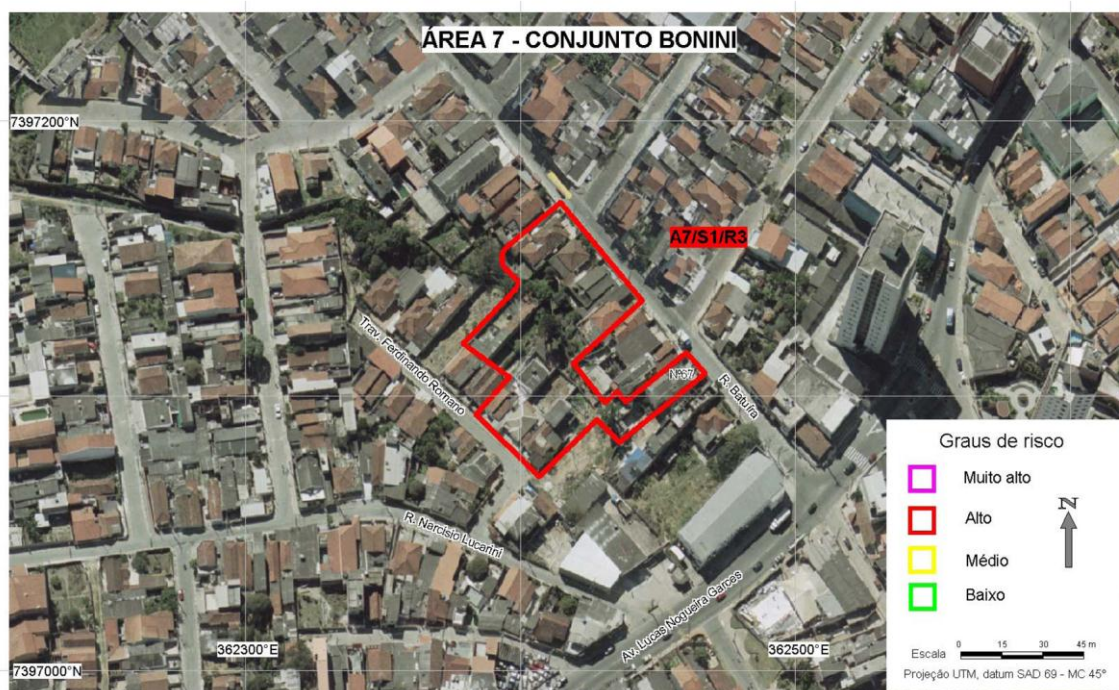
Conjunto Bonini - Possui 1 setor de risco à inundação em margem de córrego com grau de risco alto, 11 moradias ameaçadas.

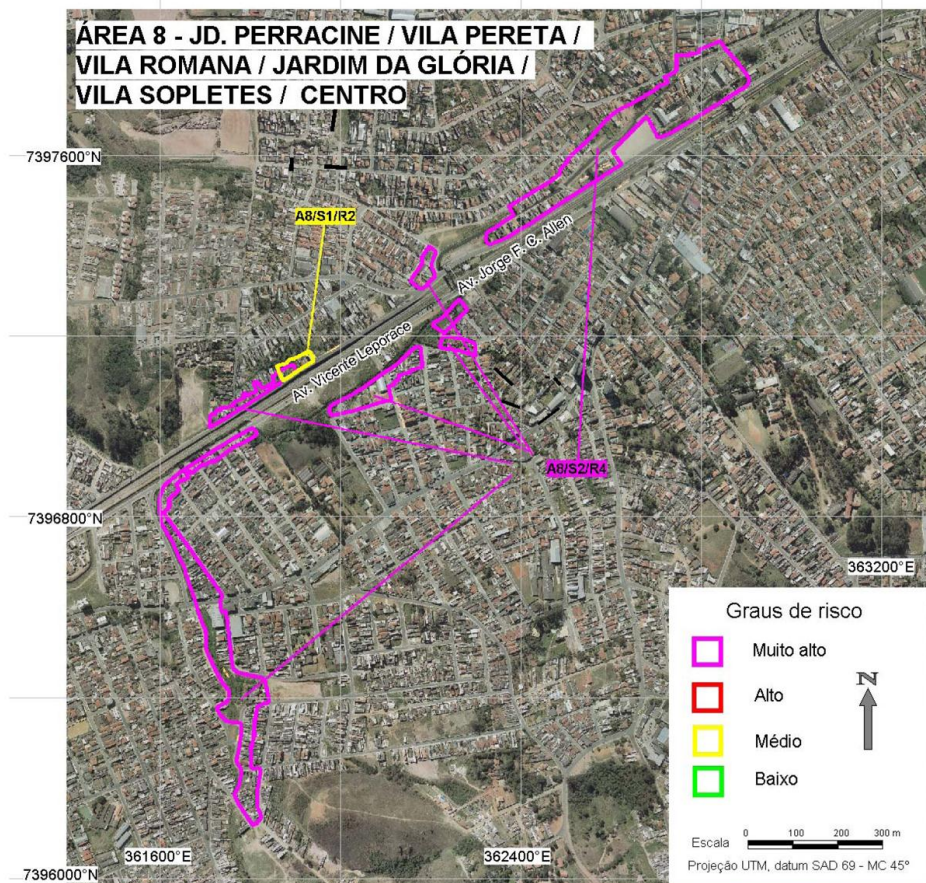
Jd. Perracine/Vila Pereta/Vila Romana/Jd. Da Glória/ Vila Sopreter/Centro - Possui 1 setor de risco à inundação em margem de córrego com grau de risco muito alto, com 422 moradias ameaçadas e um setor de risco à escorregamento em encosta com grau de risco médio, com 8 moradias ameaçadas.

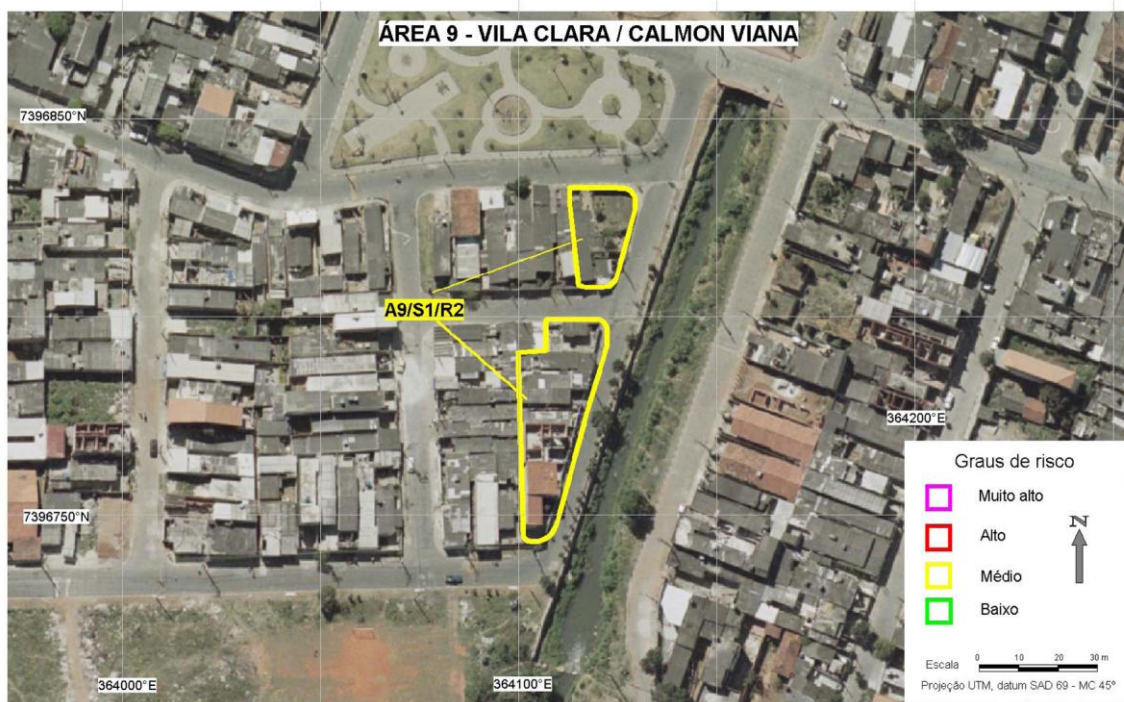
Vila Clara/CALMON VIANA - Possui 1 setor de risco à inundação em margem de córrego com grau de risco médio, com 8 moradias ameaçadas.

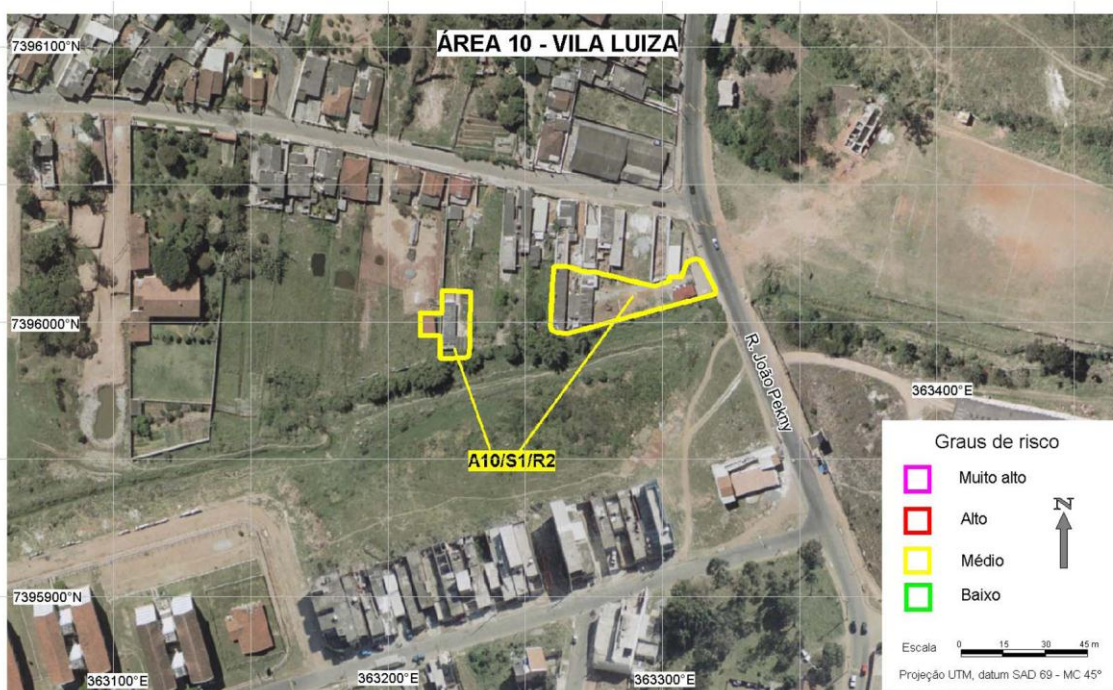
Vila Luiza - Possui 1 setor de risco à inundação em margem de córrego com grau de risco médio, com 8 moradias ameaçadas.

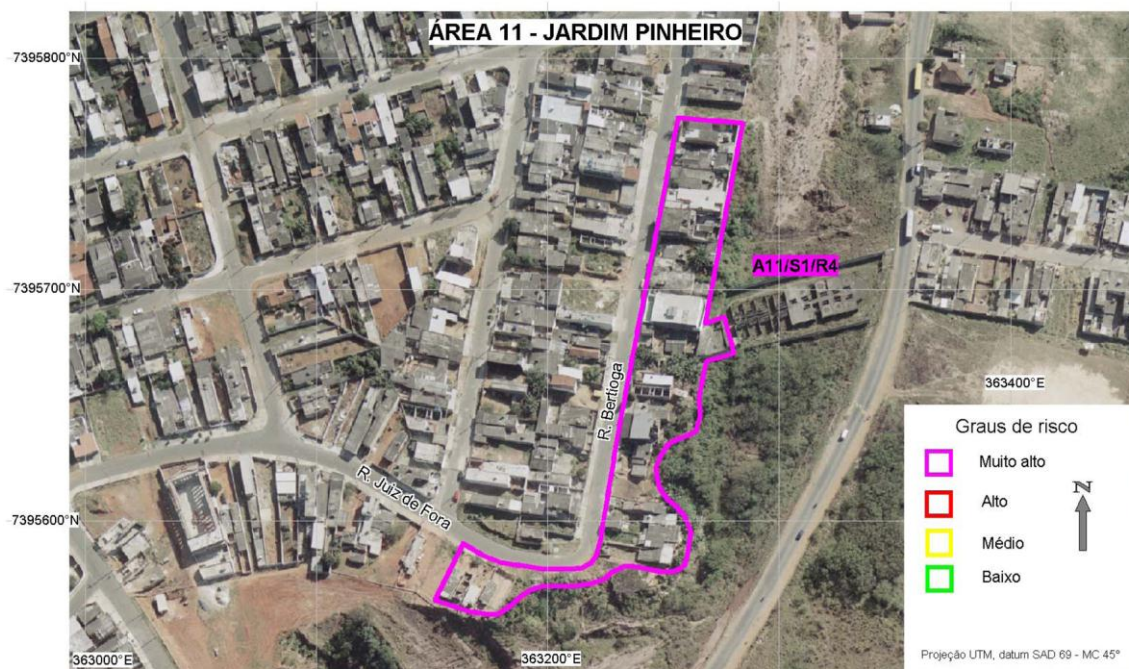
Jd. Pinheiro IG 2010 - Possui 1 setor de risco de escorregamento em encosta de grau de **risco muito alto**, com 60 moradias ameaçadas.

Verificou-se escorregamento em talude de corte afetando moradias localizadas no topo do talude. Contribuiu para o escorregamento as características naturais do terreno, a concentração de águas superficiais e servidas por ausência de disciplinamento e condução dessas águas, a presença de mina de água no talude, bem como a construção próxima ao topo do talude. Havia duas residências em situação crítica e foram removidas (números 399 e 385)

Área 1 - Jd. Pinheiro - Monitoramento ao longo de todo o talude de corte, verificando as condições de estabilidade e observando o surgimento de feições que possam indicar instabilidade (trincas, muros inclinados, degraus de abatimento, etc.).

Deve ser dada atenção especial na moradia de número 375 (casa da Sra. Catarina), vizinha às moradias indicadas para interdição, a qual apresenta algumas trincas nas paredes próximas ao fundo do terreno; que se encontra um pouco afastado do topo o talude.

Realizar obras de infraestrutura em toda a área do topo, incluindo rede de águas servidas e pluviais, disciplinamento de águas superficiais. Deve-se impedir que haja infiltração de água no talude.

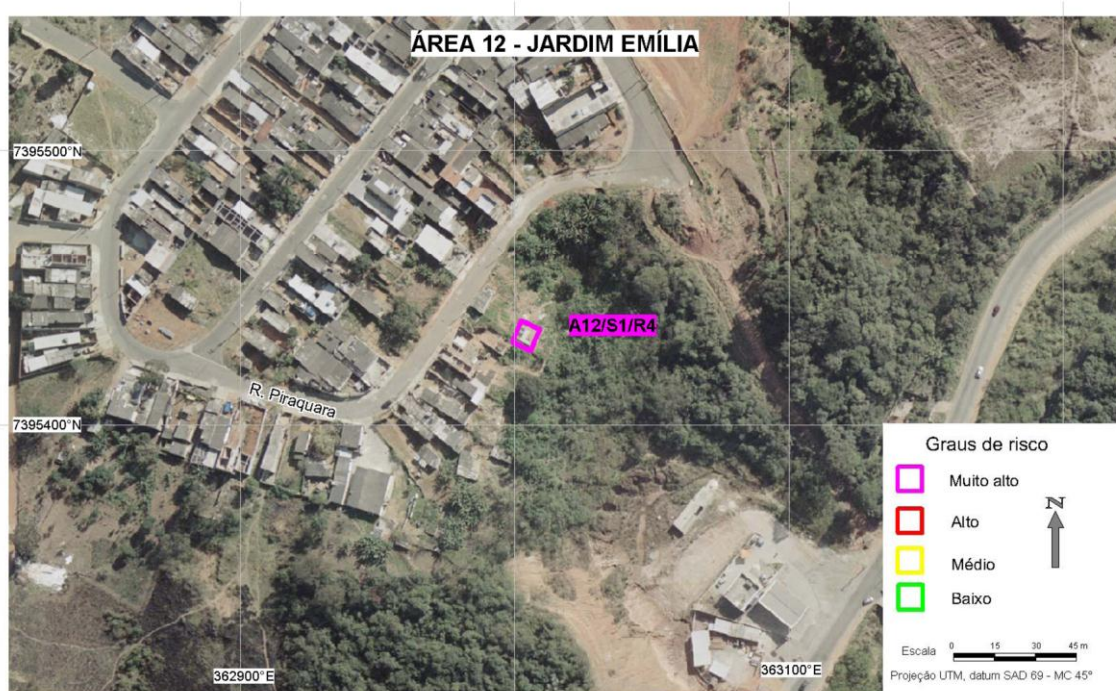
Jd. Emília **IG 2010** - Possui 1 setor de risco de escorregamento em encosta com grau de **risco muito alto**, ameaçando 1 moradia.
