PLANO MUNICIPAL DE REDUÇÃO DE RISCOS - PMRR

ESTANCIA HIDROMINERAL POÁ

CARLOS ALBERTO DE SOUSA

**Poá – SP
2012**

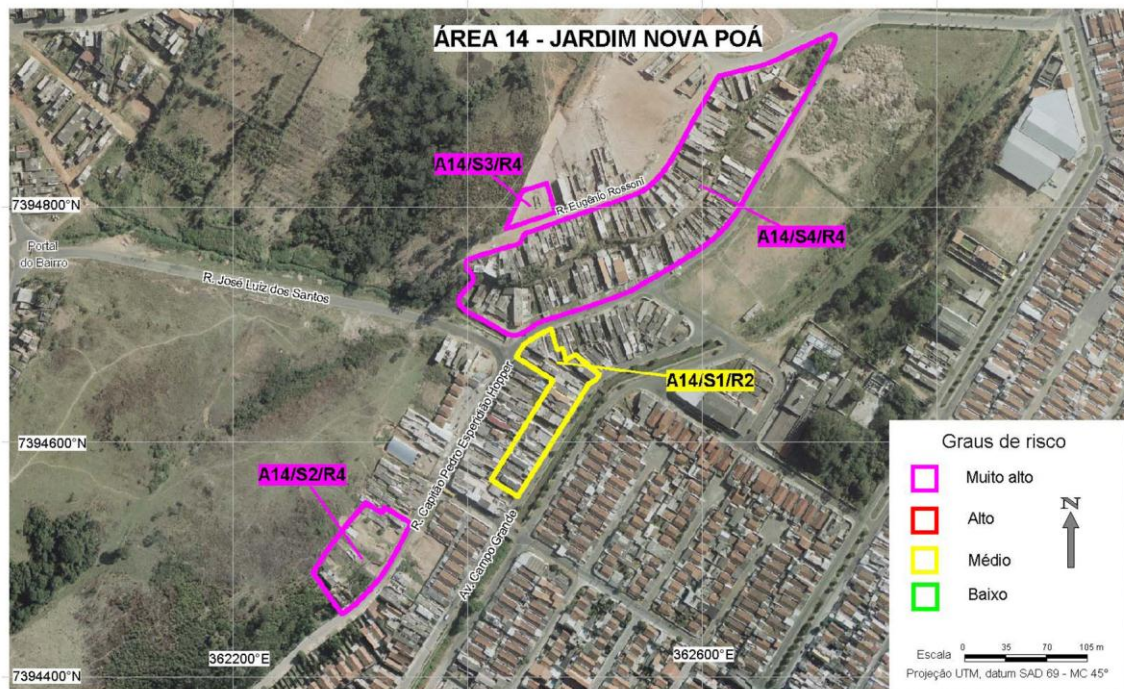
Risco médio: Processo de instabilização do terreno em estágio inicial de desenvolvimento. Os registros de eventos nos últimos anos são mais comuns. Mantidas as condições existentes, são médias as possibilidades de ocorrência de eventos destrutivos durante episódios de chuvas intensas e prolongadas, no período de 1 ano.

Totalizando 75 moradias ameaçadas.

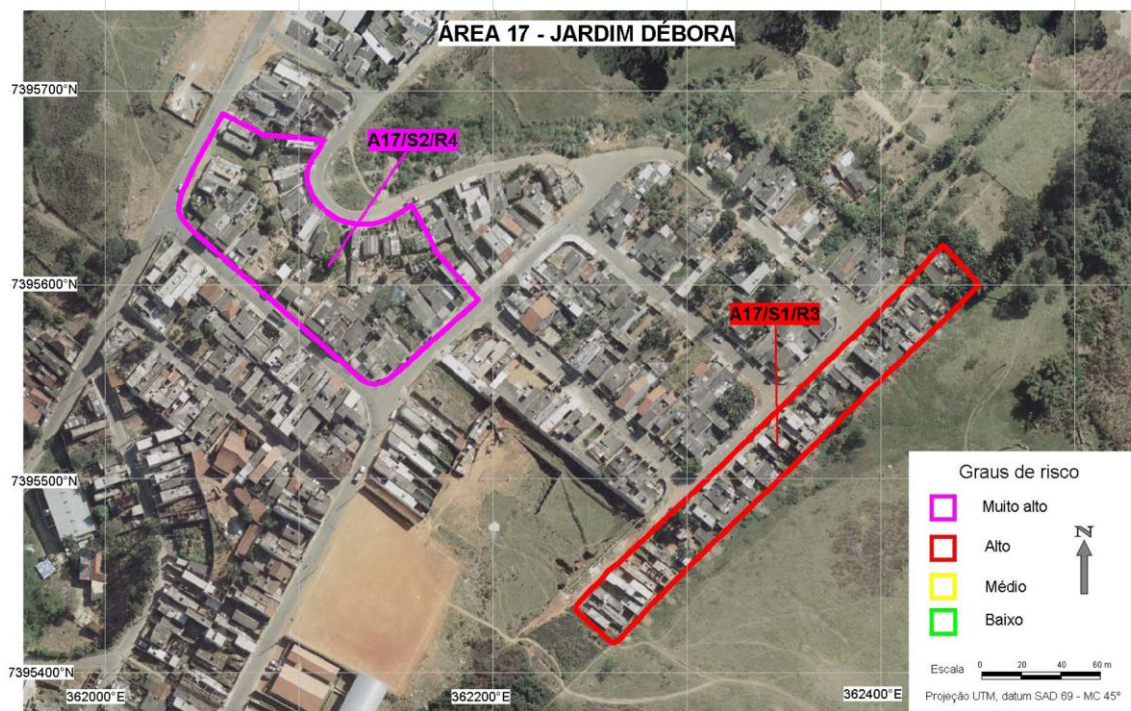
Risco Muito Alto: Processo de instabilização do terreno em avançado estágio de desenvolvimento. É a condição mais crítica, necessitando de intervenção imediata dado seu elevado estágio de desenvolvimento. Mantidas as condições existentes, é muito provável a ocorrência de eventos destrutivos durante episódios de chuvas intensas e prolongadas, no período de 1 ano.

Totalizando 50 moradias ameaçadas.

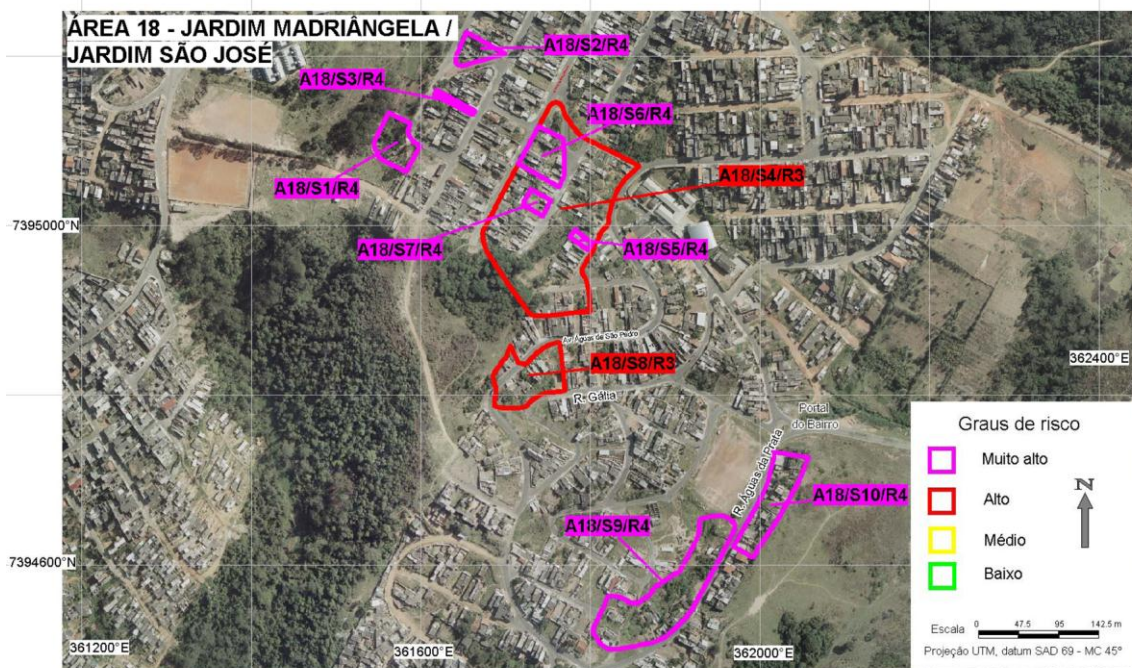
Risco Muito Alto: Processo de instabilização do terreno em avançado estágio de desenvolvimento. É a condição mais crítica, necessitando de intervenção imediata dado seu elevado estágio de desenvolvimento. Mantidas as condições existentes, é muito provável a ocorrência de eventos destrutivos durante episódios de chuvas intensas e prolongadas, no período de 1 ano.

Totalizando 80 moradias ameaçadas.

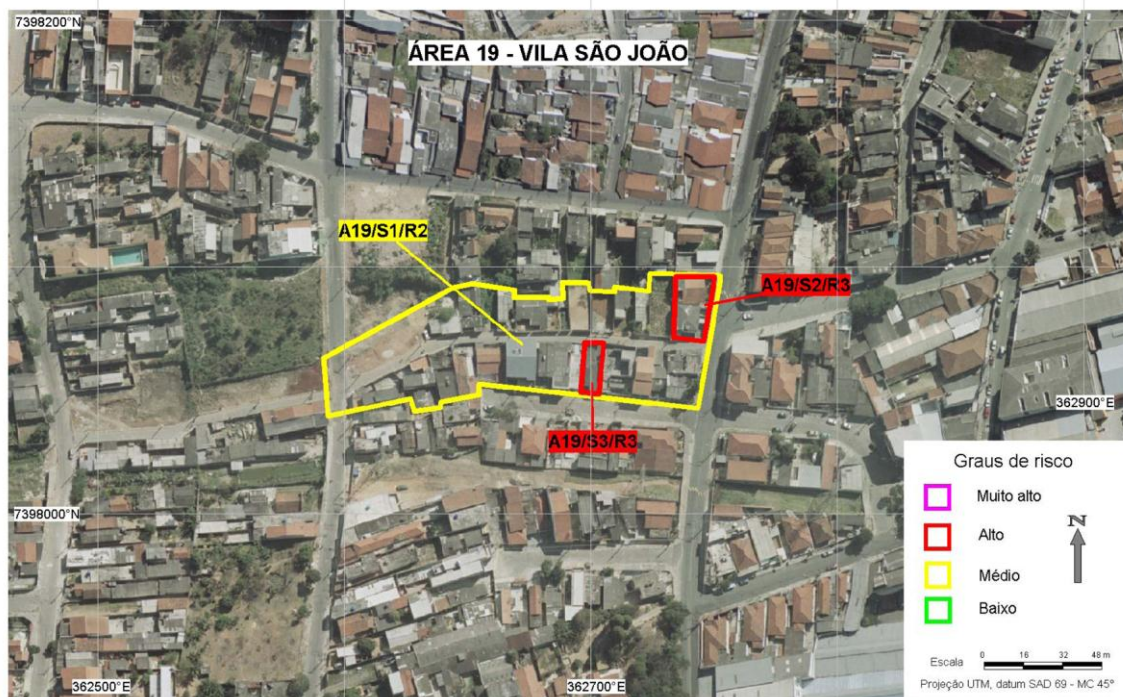
Risco Muito Alto: Processo de instabilização do terreno em avançado estágio de desenvolvimento. É a condição mais crítica, necessitando de intervenção imediata dado seu elevado estágio de desenvolvimento. Mantidas as condições existentes, é muito provável a ocorrência de eventos destrutivos durante episódios de chuvas intensas e prolongadas, no período de 1 ano.

Totalizando 79 moradias ameaçadas.
